# Inbouw van een 720 kB diskdrive in een Philips VG 8230

Origineel door: Bas Kornalijslijper

Bewerkt door: Bart Hamer

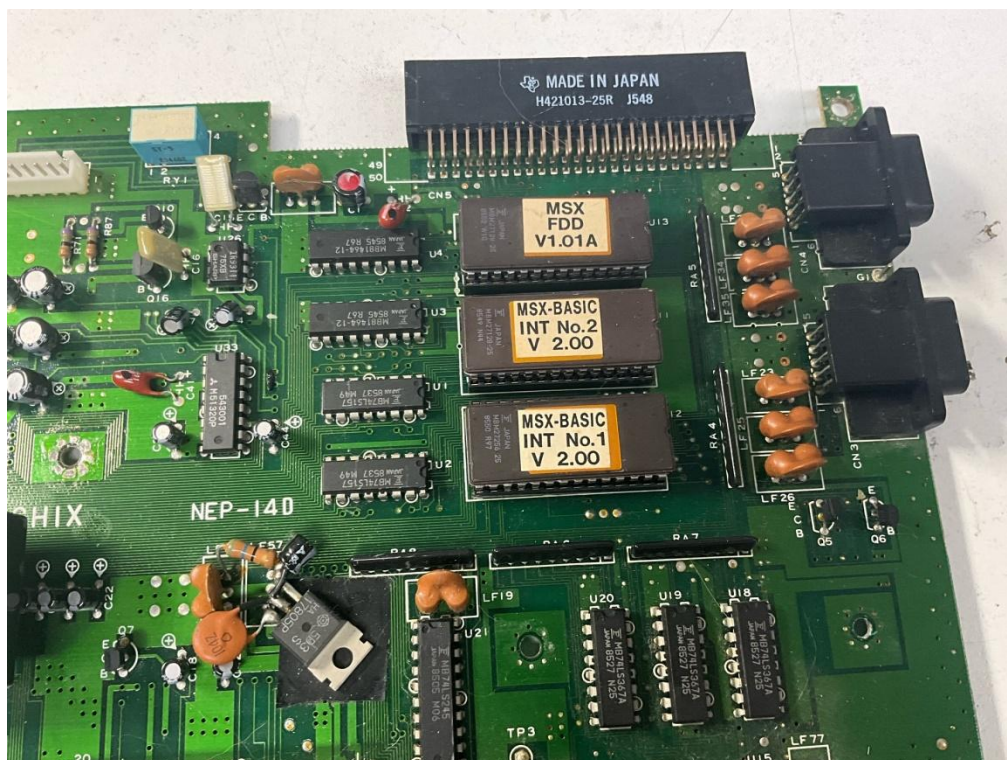
De originele disk-ROM, U13, in de IC-voet.

- Verwijder U13, de disk-ROM (deze zit in een IC-voet).
- Plaats in de lege IC-voet op de plaats van U13 de nieuwe disk-ROM. Deze disk-ROM is geschikt voor dubbelzijdig gebruik.
- Aan de onderzijde van de hoofdprint moeten twee printsporen onderbroken worden. Deze printsporen komen vanaf de connector pin 8 en 9 (bij de diskdrive-connectoren).
- Aan de onderzijde van de hoofdprint moeten twee verbindingen gesoldeerd worden (bij de diskdrive-connectoren).

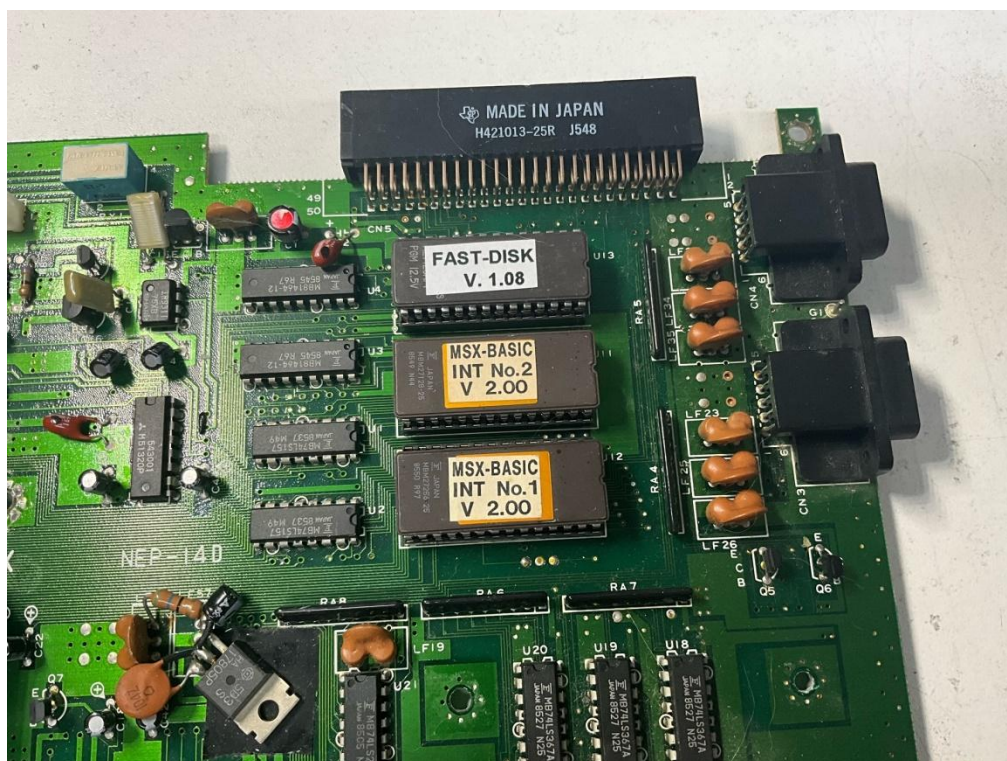
De nieuwe disk-ROM is geplaatst in de IC-voet van U13.

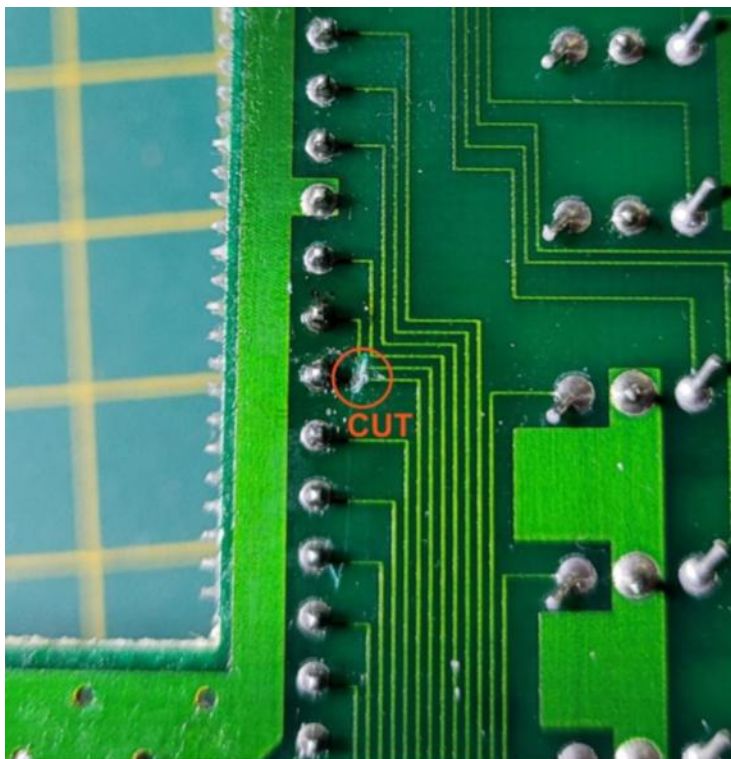
De doorgesneden printbanen van pin 8 en 9.

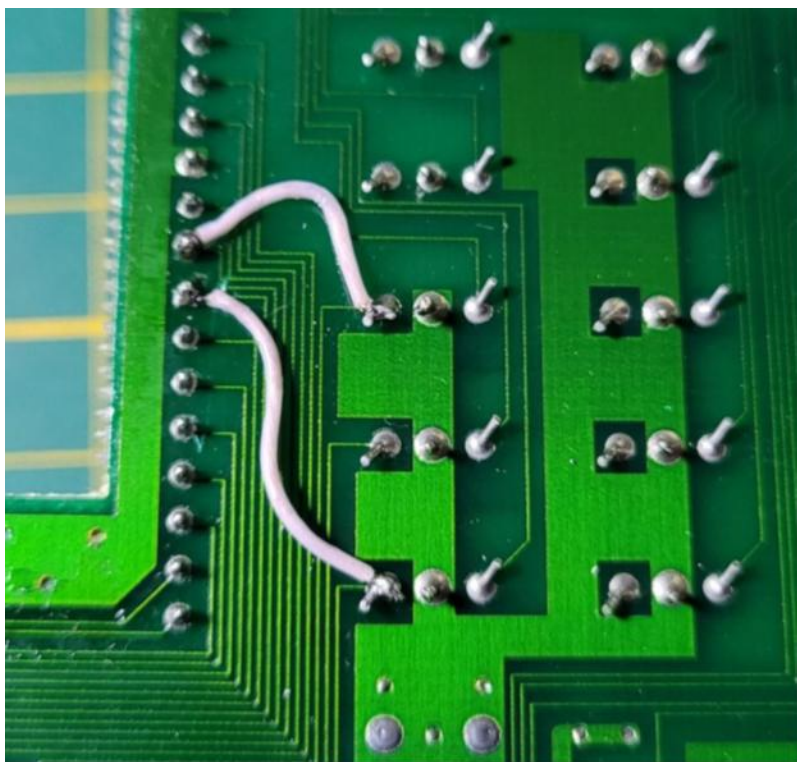
De nieuwe verbindingen naar pin 8 en 9.

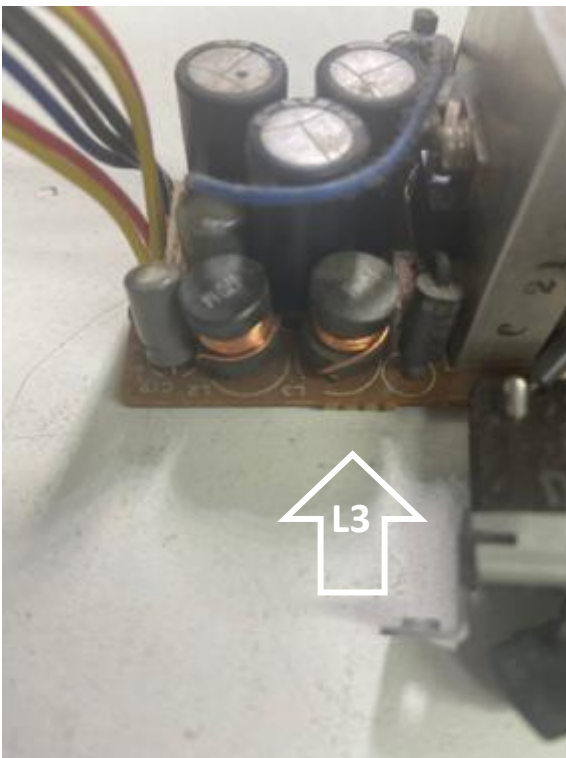
De originele diskdrive van de Philips VG 8230 is voorzien van een 14-polige connector. Ook werkt de originele drive op +12V DC en +5V DC. De vervangende diskdrive heeft een 34-polige connector en werkt alleen op +5V DC. Doordat de diskdrive alleen op +5V DC werkt, geeft dit storingen in het beeld welke zichtbaar zijn tijdens het gebruik van de diskdrive. Dit is eenvoudig te verhelpen: vervang de spoel L3 op de voedingsprint door een draadje.

De voedingsprint voor de wijziging.

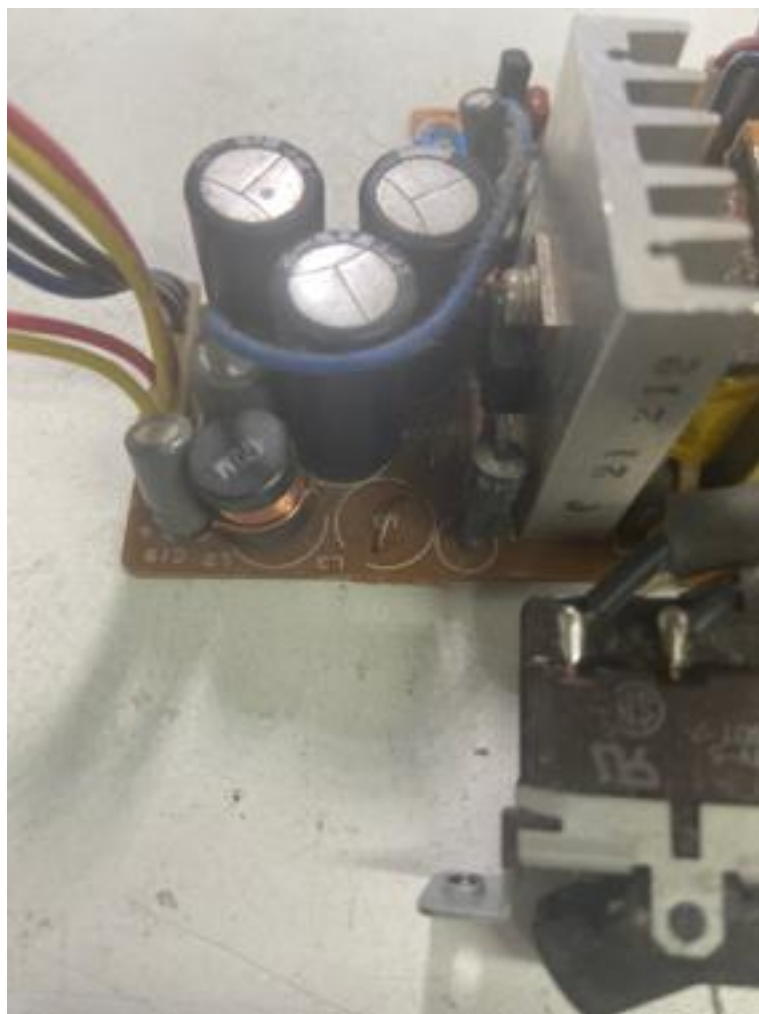
De voedingsprint na de wijziging.

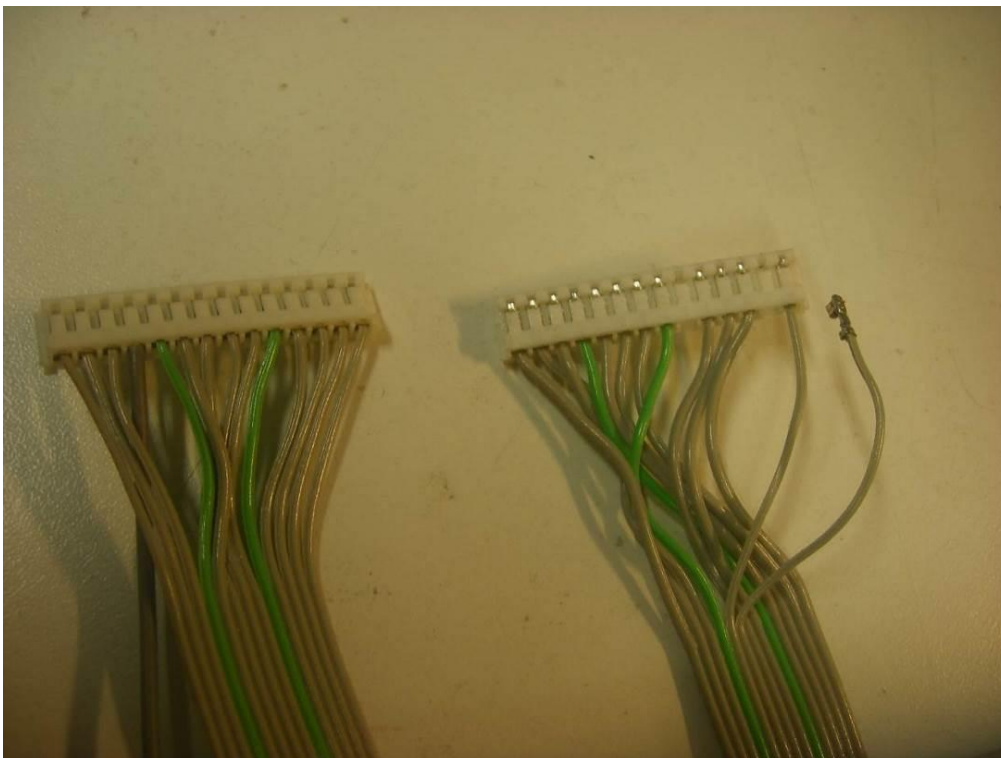
Links: origineel aangesloten bedrading.

Rechts: gewijzigde bedrading.

De originele kabel kan worden hergebruikt, maar moet worden aangepast. Door de diverse draden om te steken in de 14-polige connector aan de diskdrive-zijde kan deze rechtstreeks aangesloten worden op de 34-polige diskdrive-connector. De dikke grijze draad (pin 11) wordt naast de rode draad gestoken in de 4-polige voedingsconnector van de diskdrive.

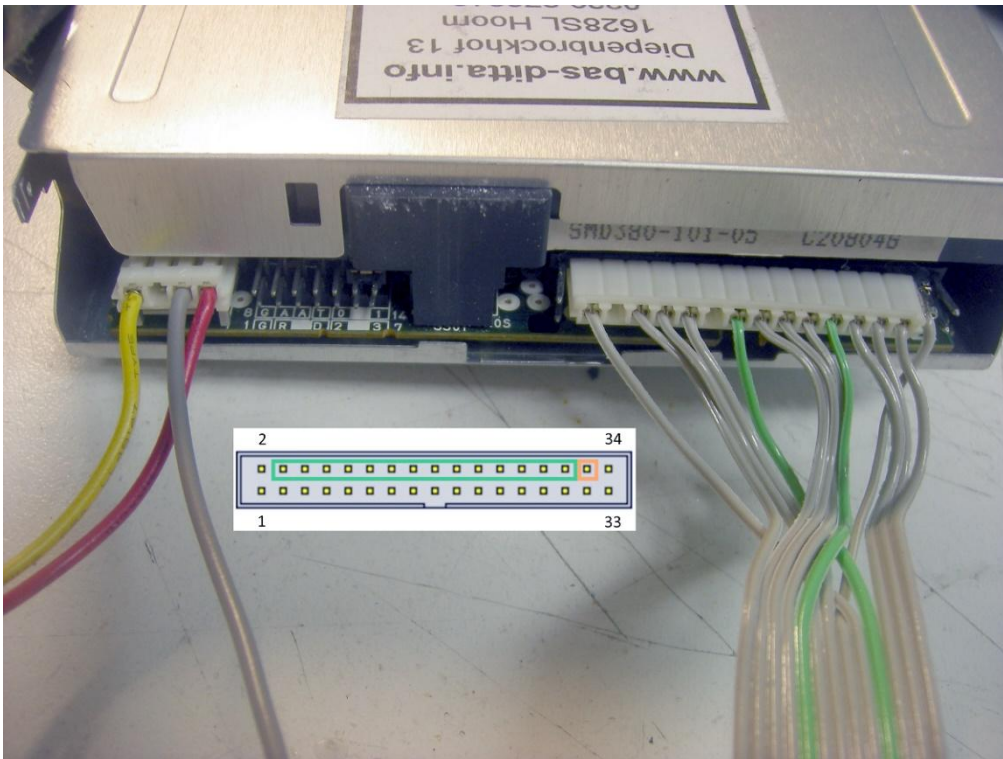
De kabel is aangesloten op de diskdrive zonder verloopprint.

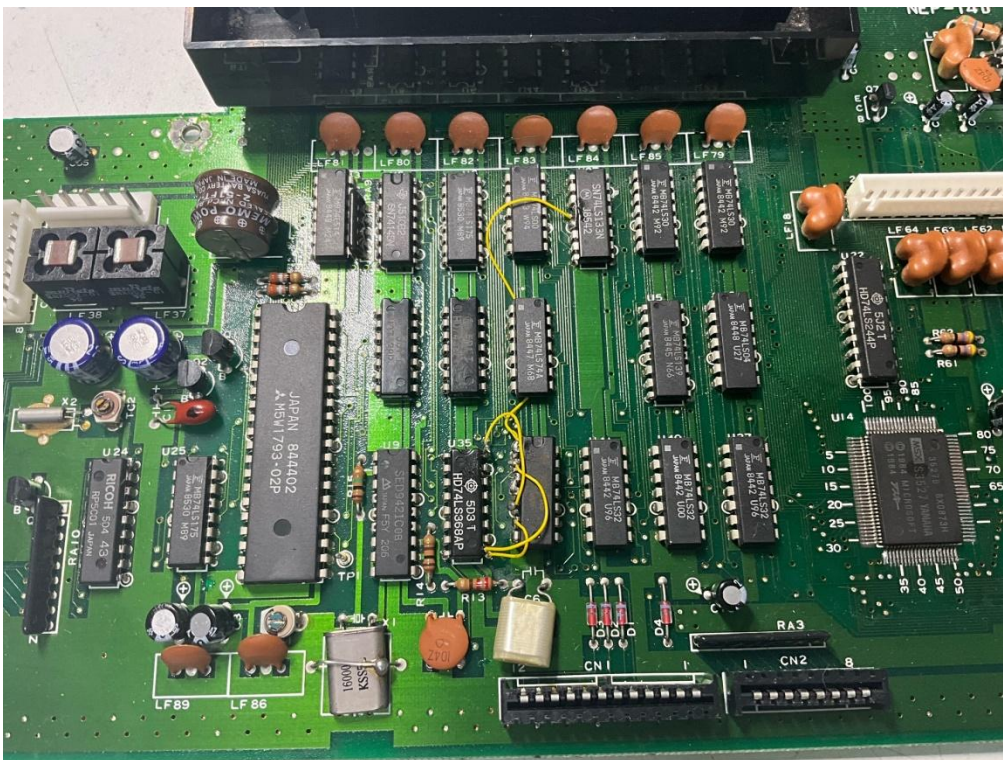
Nadat de nieuwe disk-ROM en de dubbelzijdige diskdrive zijn geïnstalleerd is het mogelijk om diskettes van 720 kB te gebruiken. Opstarten met MSX-DOS zal nog niet mogelijk zijn. Dit komt doordat het moederbord van de VG 8230 een hardware-fout heeft, welke verhindert dat MSX-DOS correct opstart. Dit was één van de redenen waarom Philips kort na het uitbrengen van de VG 8230 de VG 8235/00 introduceerde. Het probleem met het moederbord van de VG 8230 kan met een aantal wijzigingen worden verholpen:

De bedrading aan de bovenzijde van de hoofdprint.

- Knip pin 4 los van U27 (74LS30).
- Knip pin 9 los van U35 (74LS368).
- Soldeer de 74LS86 met de overgebleven pinnen op U45 (74LS32).
- Maak een verbinding tussen U27 (74LS30) pin 4 en pin 5.
- Maak een verbinding tussen de 74LS86 pin 1 en de printspot van U27 (74LS30) pin 4.
- Maak een verbinding tussen de 74LS86 pin 2 en U35 (74LS368) pin 9.
- Maak een verbinding tussen de 74LS86 pin 3 en pin 4.
- Maak een verbinding tussen de 74LS86 pin 5 en U35 (74LS368) pin 16.
- Maak een verbinding tussen de 74LS86 pin 6 en de printspot van U35 (74LS368) pin 9.
