# Inbouw van een 720 kB diskdrive in een Philips VG 8230

Origineel door: Bas Kornalijslijper

Bewerkt door: Bart Hamer

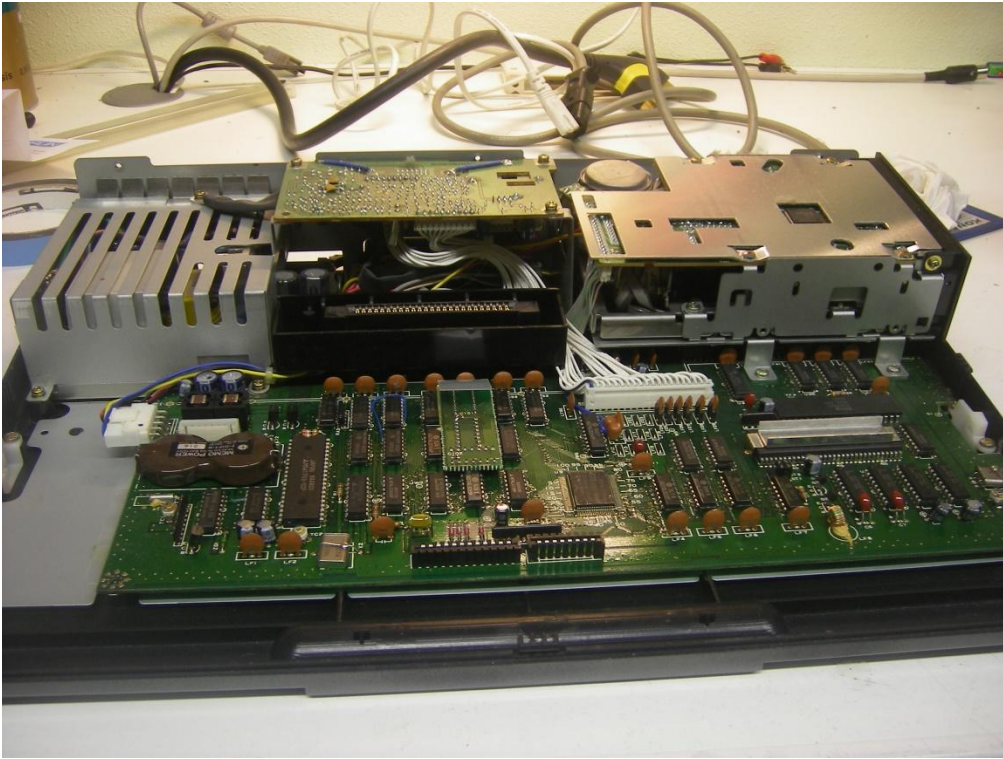
De enkelzijdige diskdrive.

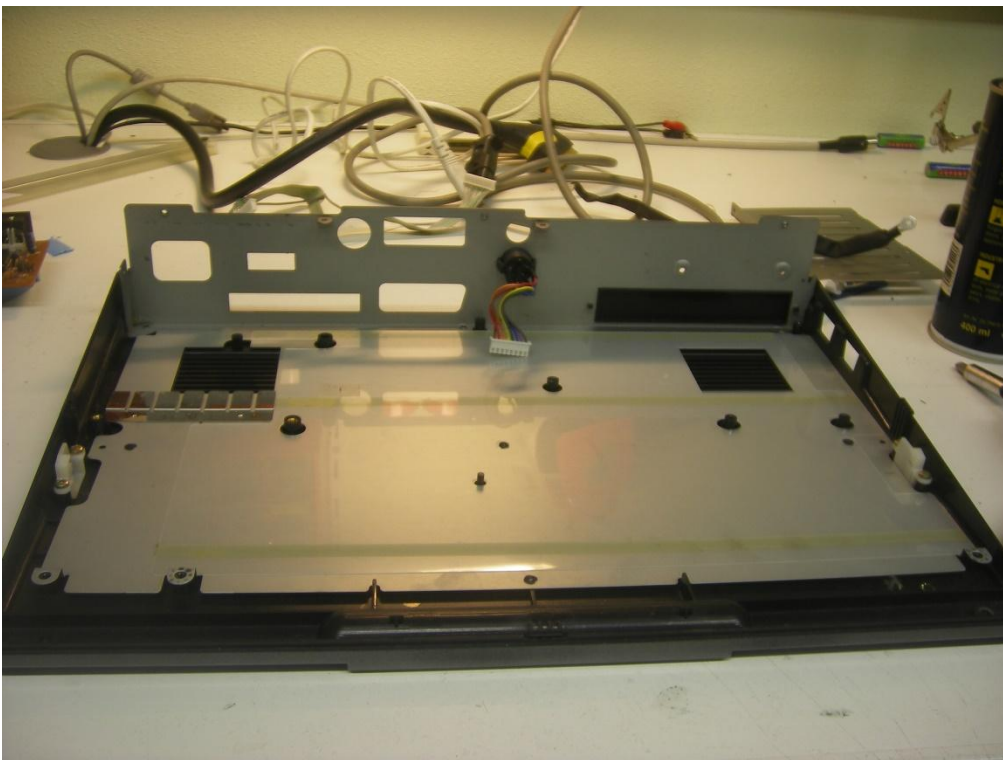
Na demontage.

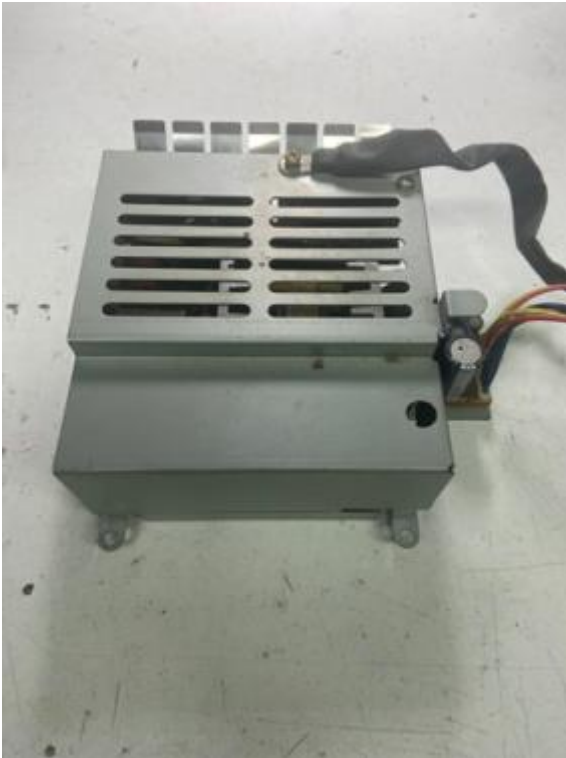
De originele diskdrive van de Philips VG 8230 is voorzien van een 14-polige connector. Ook werkt de originele drive op +12V DC en +5V DC. De vervangende diskdrive heeft een 34-polige connector en werkt alleen op +5V DC. Doordat de diskdrive alleen op +5V DC werkt, geeft dit storingen in het beeld welke zichtbaar zijn tijdens het gebruik van de diskdrive. Dit is eenvoudig te verhelpen: vervang de spoel L3 op de voedingsprint door een draadje.

De voeding van de VG 8230.

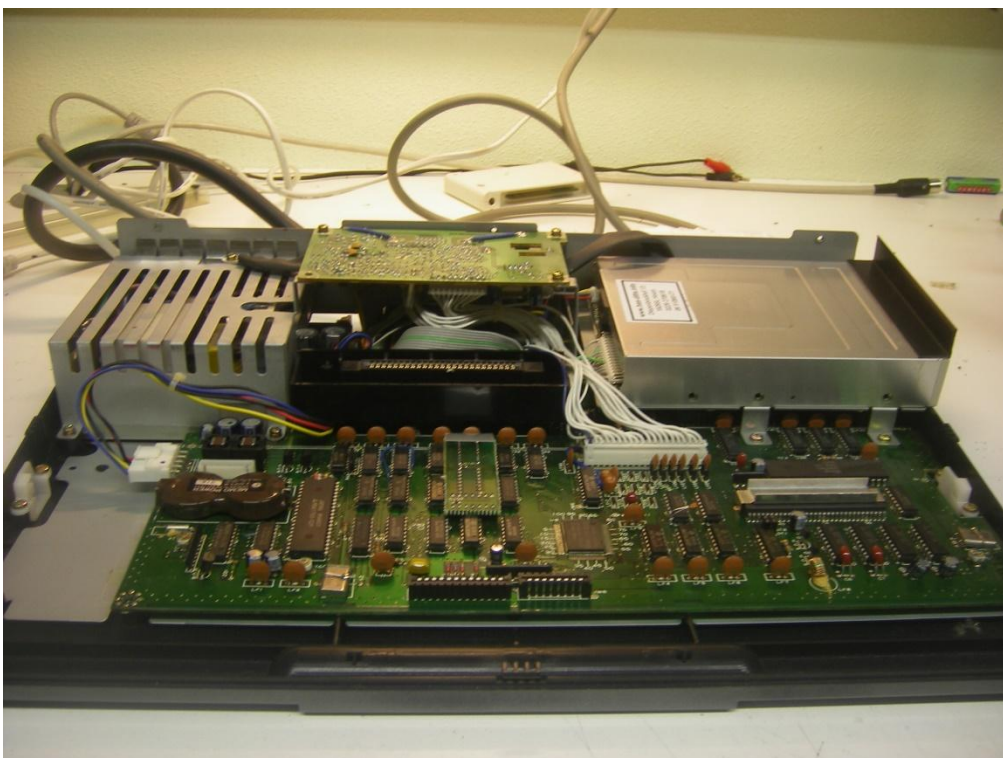
De Philips VG 8230 is voorzien van een dubbelzijdige diskdrive

Nadat de nieuwe disk-ROM en de dubbelzijdige diskdrive zijn geïnstalleerd is het mogelijk om diskettes van 720 kB te gebruiken. Opstarten met MSX-DOS zal nog niet mogelijk zijn. Dit komt doordat het moederbord van de VG 8230 een hardware-fout heeft, welke verhindert dat MSX-DOS correct opstart. Dit was één van de redenen waarom Philips kort na het uitbrengen van de VG 8230 de VG 8235/00 introduceerde. Het probleem met het moederbord van de VG 8230 kan met een aantal wijzigingen worden verholpen:
